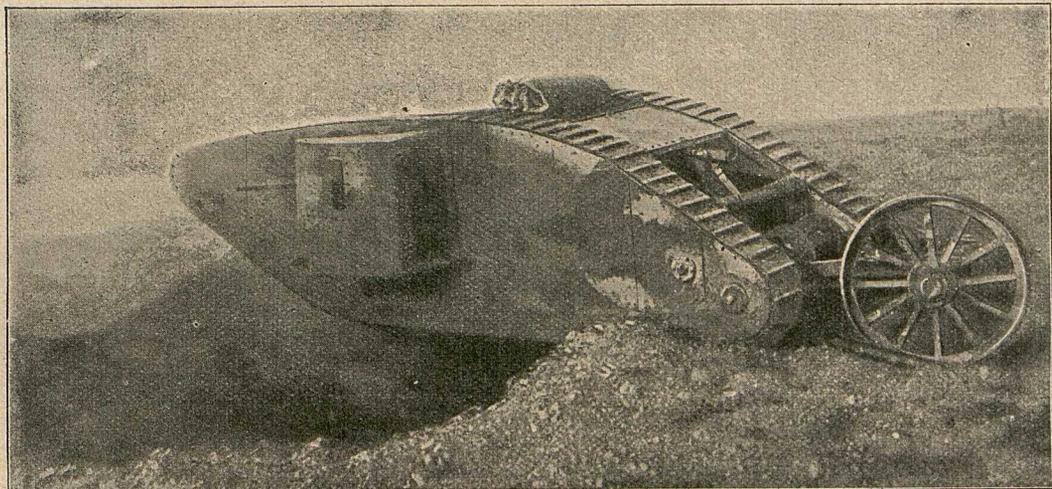
Eines der von den Engländern an der Westfront gebrauchten, von deutscher Artillerie vielfach zusammengeschoffenen Panzerautomobile, „Tank“ oder auch „Caterpillar“ (Raupe) genannt, auf die die Engländer vergeblich ihre Hoffnungen setzten.

Die Panzerung, gegen die Infanterie- und Maschinengewehrfener wirkungslos bleiben, hat eine Stärke von drei Zentimetern. Als Fortbewegungsmittel dienen zwei seitliche Kettenbänder, mittels deren das schwerfällige Fahrzeug im Fußgängertempo ruckweise vorwärts gleitet und sich über Bodennebenheiten, Granatlöcher und selbst Schützengräben hinwegarbeitet, wie das oben wiedergegebene Bild zeigt. Das hintere Rad — einige dieser Ungetüme sind auch mit zwei Rädern versehen — dient als Steuer. Die Besatzung besteht meist aus zwei dreizölligen Schnellfeuerkanonen und vier bis vierzehn Maschinengewehren. Nach einer englischen Darstellung.

sprung in ihren „Tanks“ (siehe Bild auf dieser Seite) zu besitzen. Aber diese Ungetüme machten gar keinen Eindruck auf die Deutschen, trotzdem sie auch noch mit blutigen Kriegsszenen bemalt waren. Sie blieben häufig genug im Schlamm stecken und boten mit ihrer geringen Fahrgeschwindigkeit der deutschen Artillerie sehr gute Ziele. —
